*TNO-rapport*

nr. CA/96.9914  
4 december 1996

**Het ontwikkelen van een verspuitbare sealer  
voor het verfsysteem met de aangroeixer-  
de verf VC-6-2. De praktijkproef op HR. MS.  
de Ruyter (derde voortgangsrapport)**

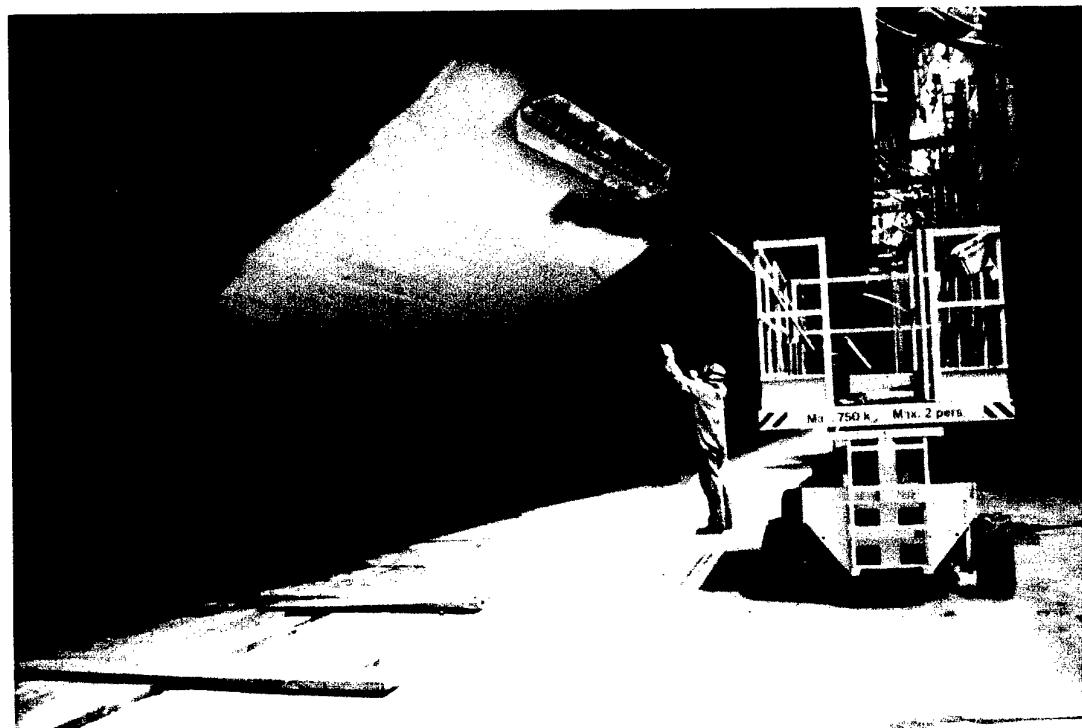
Foto 1 laat de anticorrosieve verf teerepoxy Compact TC zien vlak na de applicatie. De experimentele sealer 1051-31 is aangebracht na 1 dag drogen van de teerepoxy. Op foto 2 is duidelijk het doorbloeden van de teerepoxy door de sealer te zien. Een dag later is de aangroeiwerende verf VC-6-2 aangebracht (foto 3).

Foto 2: Proefvlak HR. MS de Ruyter (stuurboord) na aanbrengen sealer 1051-31 (maart 1992).
